# HIDROTEHNIČKI OBJEKTI I OKOLIŠ (4. dio)

*prof. dr. sc. Božena TUŠAR, dipl. ing.*

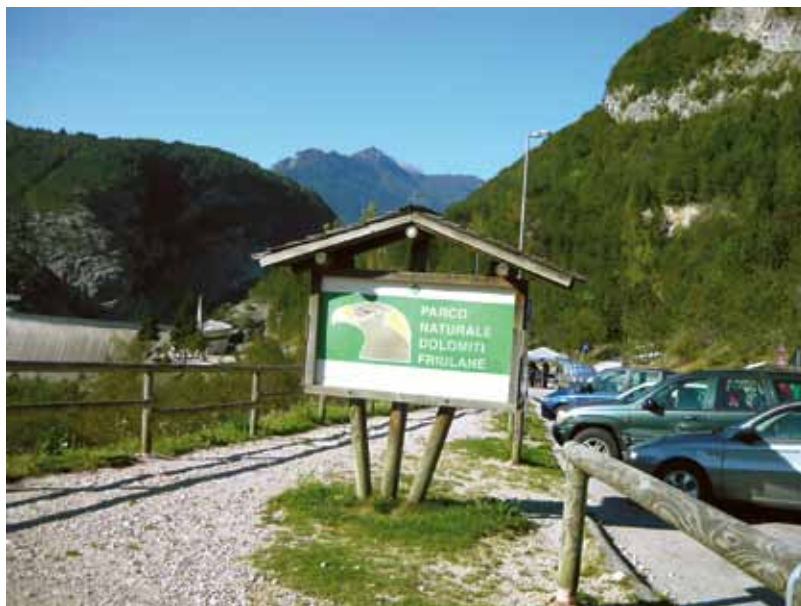
*Ilustracija 2  
Područje brane...*

Lučna brana Vajont u Italiji je, kada je dovršena 1959. godine, s visinom 261,6 m bila najviša na svijetu (EGE 4/2011). Bila je dio velikog hidroenergetskog sustava u slivu rijeke Piave, a 9. listopada 1963. godine u 22.39 h dogodila se strašna tragedija koja je ostavila više od 2100 mrtvih, među kojima i 54 zaposlenika hidroelektrane. Odron zemlje u akumulacijsko jezero izazvao je poplavljeni val koji je krunu brane premašivao za više od 100 m. Val se širio uzvodno i nizvodno, dok je brana ostala gotovo cijela, a s brzinom većom od 100 km/h zbrisao je cijela naselja. Cijelo područje danas je proglašeno parkom prirode, a samo područje i branu (koja je i dalje gotovo neoštećena!) moguće je obići turistički (il. 2 - 4).

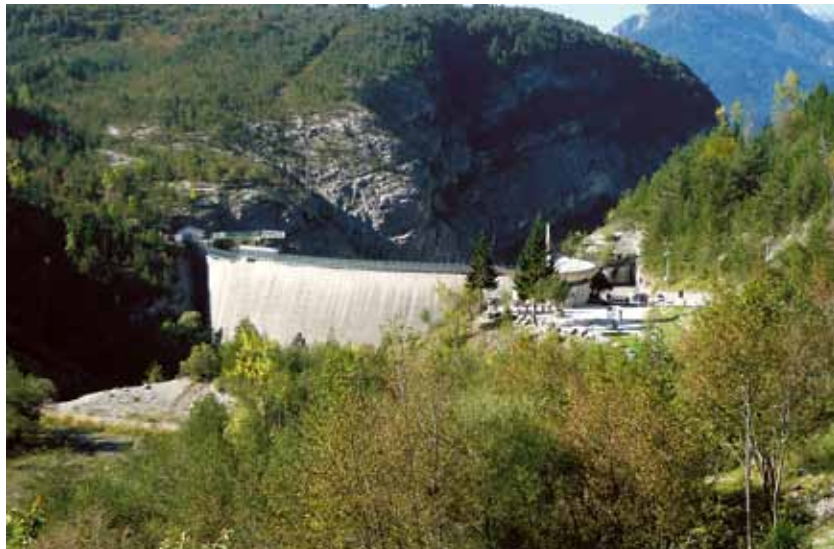
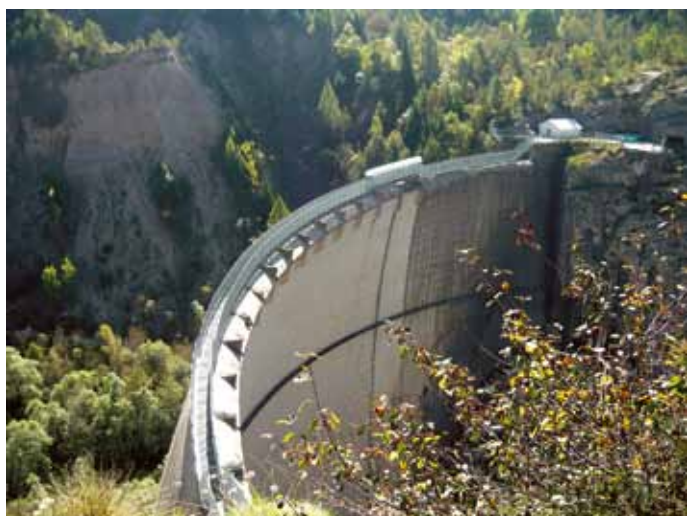
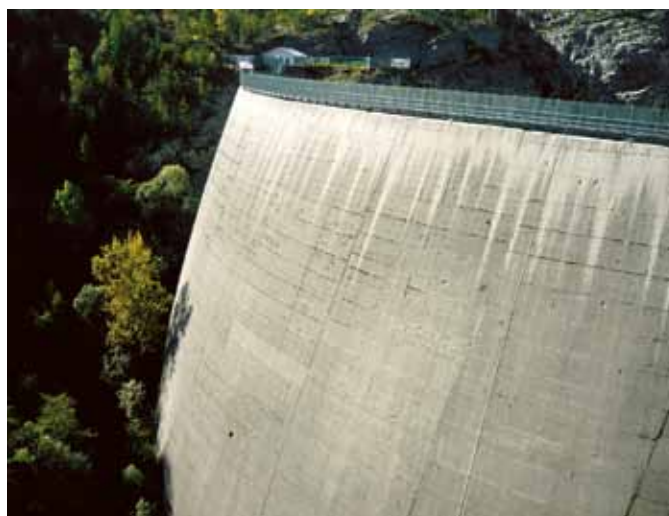
*Ilustracija 3  
...i brana Vajont danas*

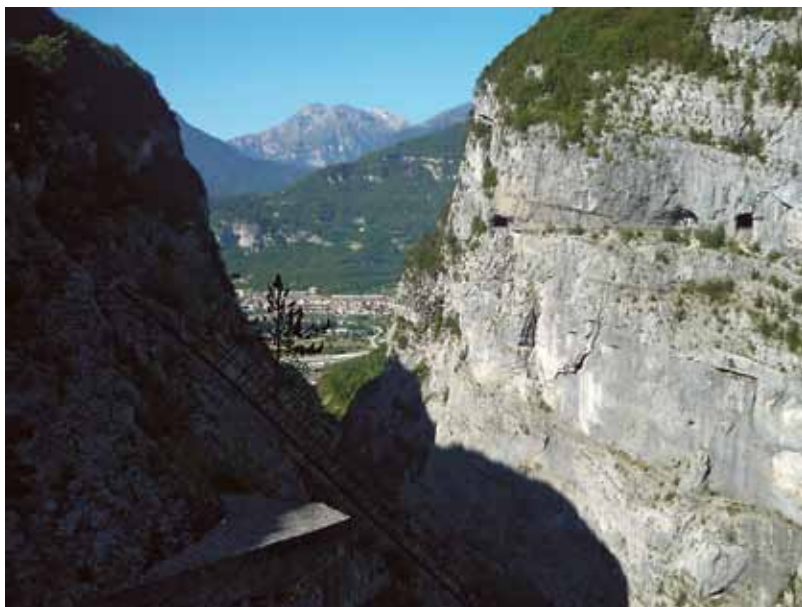
**Ilustracija 4**

*Pogled s brane nizvodno (u pozadini se vidi obnovljeno naselje Longarone koje je bilo potpuno uništeno u katastrofi)*

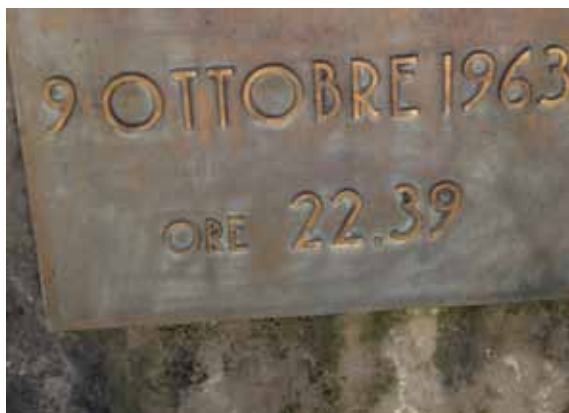
**Ilustracija 5**

*Podsjetnik na katastrofu...*

Treba reći da je brana prvotno (prema planu iz 1925. godine) trebala biti sagrađena u blizini mosta Casso, oko 1500 m uzvodno od mjesta gdje je kasnije sagrađena. U tom slučaju, kako se pretpostavlja, ne bi došlo do aktiviranja klizišta. No, već kod prvog punjenja akumulacije pokazala se pukotina i prvo klizište nastalo je 4. studenog 1960. godine. Nakon tog događaja izrađena je studija kojom su predložene mjere za sprječavanje klizanja i urušavanja, tj. njegovo zaustavljanje i/ili usporavanje. U sklopu tih mjera je kontinuirano spuštana razina vode u akumulaciji za 5 m svakih 10 dana u razdoblju studeni 1960. - siječanj 1961. godine. Tim se radovima proces klizanja i urušavanja nakratko zaustavio, a kada je razina vode dosegla 600 m NM, kao dodatna sigurnosna mjera izgrađen je obilazni tunel s desne strane doline. No, iako su poduzete mjere, kada se ponovno pristupilo snižavanju razine vode, nestabilnost je i dalje rasla, sve do trenutka katastrofe (il. 5 i 6).
